ВЫБОР ПОДХОДЯЩЕЙ ТЕХНОЛОГИИ СЕЛЕКТИВНОЙ ПАЙКИ. ЧАСТЬ 2

Окончание. Начало в бюллетене «Поверхностный монтаж» № 4(96), 2012

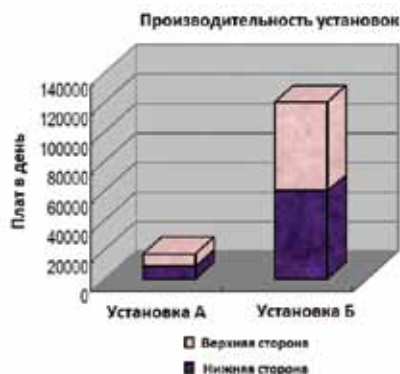
Рис. 17 Итоговая реальная производительность установок

Согласно результатам исследования существует большая разница в реальной производительности установок селективной пайки при работе в условиях массового производства. Данные для подсчета производительности установок А и Б собирались на протяжении месяца при одинаковых условиях эксплуатации. Как можно увидеть на рис. 17, несмотря на практически идентичную концепцию построения систем – параллельная обработка плат, одновременная пайка мультизаготовок двумя смачиваемыми припоем волнообразователями и пр. – разница между реальной производительностью первой и второй установок отличается в 6 раз! Падение реальной производительности производственной линии обусловлено большим количеством простоев, связанных с обслуживанием и ремонтом установки А. В то же время на второй производственной линии установка Б стабильно продолжала изготавливать печатные узлы с хорошим качеством пайки в условиях массового изготовления продукции.

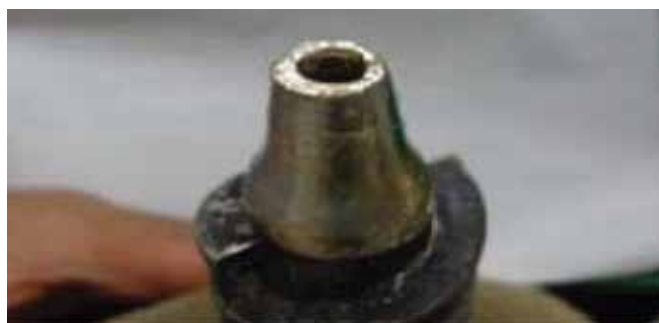
Рис. 18 Износ волнообразователя

Как отмечалось выше, время жизни волнообразователей установки А и Б отличается примерно в 2,5 раза. На практике в процессе исследования это привело к тому, что в первый месяц эксплуатации оборудования произошло выгорание кончика волнообразователя установки А (рис. 18), и это начало сказываться на стабильности миниволны припоя и, соответственно, на качестве пайки изготавливаемых изделий. Для предотвращения последующего брака изношенный волнообразователь пришлось заменить, для чего потребовалась полная остановка производственной линии. Также причиной падения производительности стала поломка и замена составных частей модуля пайки. В первый же месяц эксплуатации установки А произошло полное изнашивание приводного ремня (рис. 19) и поломка ходовых винтов, перемещающих ванну с припоем вверх/вниз (рис. 20). В ходе поиска причин быстрого износа ремня выяснилось, что изначально он не был рассчитан на работу при высоких температурах. В конструкцию модуля пайки системы А встроена специальная

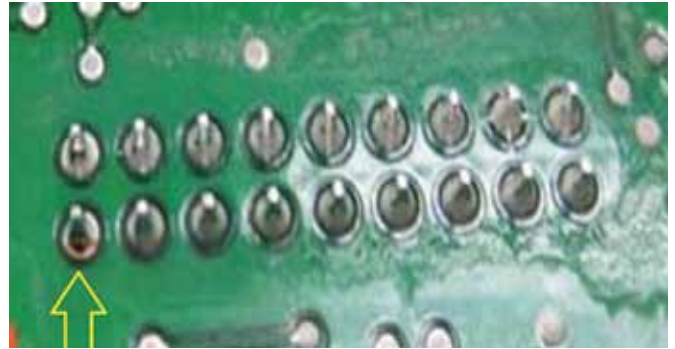
Рис. 22 Плохое качество пайки вывода компонента

На рис. 22 приведен пример неудовлетворительного качества пайки

одного из выводов штырьвого компонента. Причиной плохой пайки стал повышенный износ кончика волнообразователя. Для создания качественного паяного соединения важно, чтобы высота и форма миниволны припоя были стабильны во времени. Плохое смачивание припоем поверхности волнообразователя, его деформация и износ напрямую влияют на стабильность миниволны и, соответственно, на качество паяных соединений. Поэтому рекомендуется постоянно контролировать стабильность миниволны припоя и следить за степенью износа волнообразователей. Для этих целей производители оборудования предлагают специальные камеры визуализации процесса пайки.

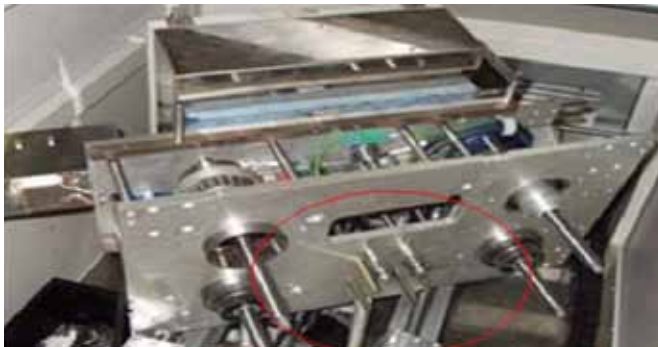
Рис. 20 Поврежденные ходовые винты

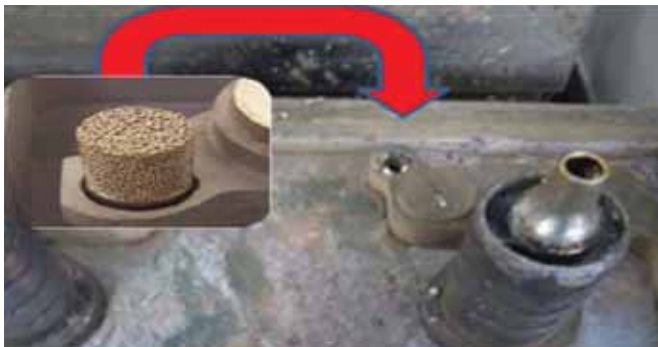
Рис. 21 Повреждение колпачка распыления азота в установке А

В ходе работы установки А было выявлено повышенное окислобразование на поверхности припоя, вызванное повреждением колпачка распыления азота (рис. 21). Для его замены также потребовалась остановка производственной линии.

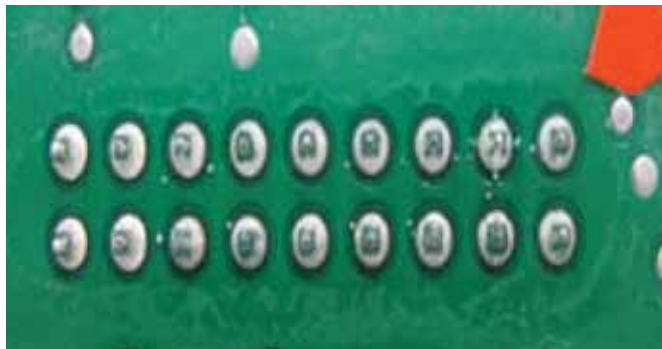
Рис. 25 Шарики припоя

На рис. 25 можно увидеть большое количество шариков припоя, разбросанных вблизи выводов штырьевых компонентов. Такой эффект наблюдается на некоторых паяльных масках при высокой температуре припоя при пайке бессвинцовыми припоями. Также причиной большого количества шариков между выводами компонентов может являться низкая активность флюса или неполное испарение растворителя в процессе предварительного нагрева. Предотвратить образование шариков припоя возможно путем изменения паяльной маски, корректировки температуры припоя, параметров преднагрева или использования более активного флюса.

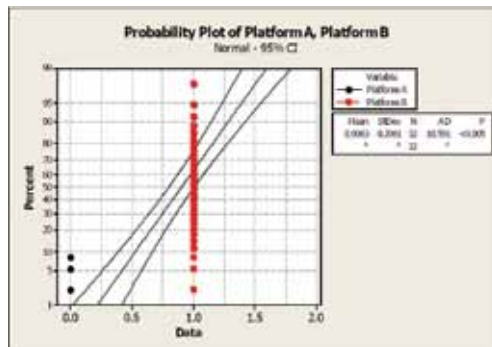
Рис. 27 Результаты анализа снимков с рентгеновской установки

Для оценки качества заполнения монтажных отверстий использовалась установка рентгеновского контроля. При проведении теста измерялась величина заполнения выбранных монтажных отверстий. Выходными данными были 0 и 1. Значение 0 означает, что заполнение припоем монтажного отверстия составляет менее 75%, значение 1 – что заполнение отверстия больше, чем 75%.

На рис. 27 представлены результаты обработки изображений тестируемых печатных узлов, полученных на рентгеновской установке. Из диаграммы распределения видно, что вероятность плохого заполнения отверстия при пайке на установке А выше, чем при селективной

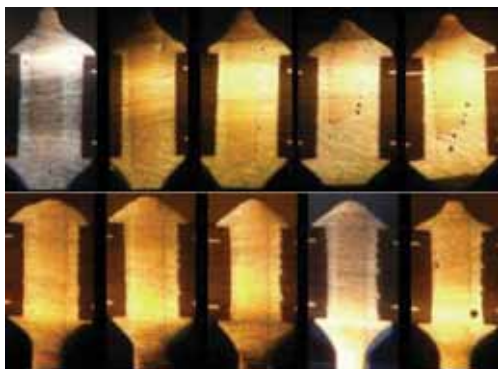
Рис. 30 Поперечное сечение ПУ спаянного на установке А

Шлифы паяных соединений нескольких выборочных ПУ показали хорошее заполнение отверстий и общее качество пайки и смачивания припоем всех выводов штырьевых компонентов. Как видно на рис. 30 и 31 в паяных соединениях содержится небольшое количество пустот, размер которых не превышает 3-4 мкм. Однако ни размер пустот, ни их расположение не влияют на работоспособность и надежность изготавливаемого изделия. Причиной их возникновения может являться дегазация платы в процессе пайки или остаточные загрязнения на поверхности платы и/или компонента. Однако нужно учитывать, что большое количество и размер пустот может повлиять на тепловые и электрические характеристики паяного соединения, что, в свою очередь, может стать причиной плохого теплового, электрического и механического контакта штырьевых компонентов со стенками монтажного отверстия.
